การไฟฟ้าส่วนภูมิภาค
PROVINCIAL ELECTRICITY AUTHORITY

เลขที่ ก.๓ อม. (ป.ม.) ๑๒๙๕ / ๒๕๖๒

ด้วยการไฟฟ้า ออม.น้อย จะขอตัดไฟเพื่อแก้ไขจุดร้อนบริเวณ สถานีออม.น้อย ๑ ด้วยวิธีชอทไลน์กระเช้า ตามรายงาน Thermo Scan จำนวน ๑ แผ่น ดังนี้

| Name of Object : SF6 รั่วหีส ONA1S-09 รัานหมอนันต์ | | | | | |

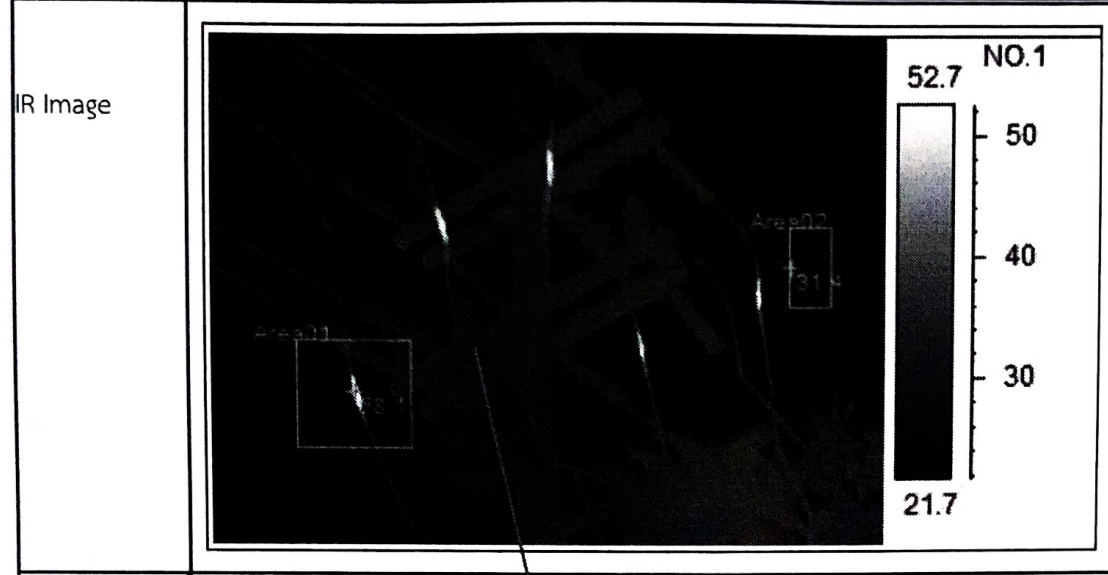
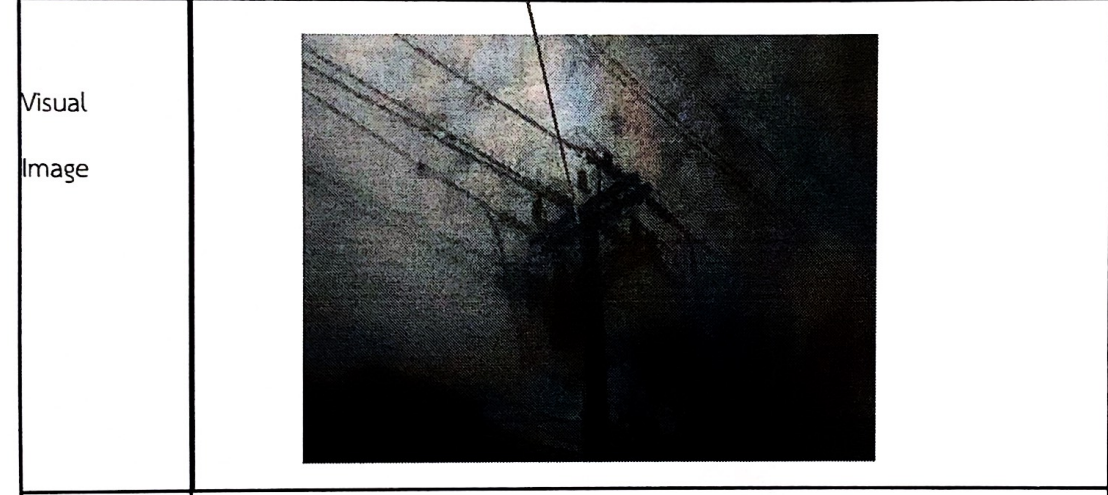
| File Name | 20190510-110112-009.jpg | Created Date | 2019 - 05 - 10 | Created Time | 11:01:12 |
| Emissivity | 0.95 | Humidity | 60% | Distance | 20.00m |
| Reference | 31.4?C | การไฟฟ้า | --- | สถานีไฟฟ้า | --- |

| Camera info | Value |
|---|---|
| Area01 Max | 58.1 dt:26.7?C |
| Area02Max | 31.4 dt: 0.0?C |

สาเหตุ : จุดร้อนหน้าสัมผัสหางปลา

ข้อเสนอแนะ : แก้ไขภายใน 1 เดือน
