การไฟฟ้าส่วนภูมิภาค
PROVINCIAL ELECTRICITY AUTHORITY

ด้วยการไฟฟ้า อ้อมน้อย จะขอตัดไฟเพื่อแก้ไขจุดร้อนบริเวณ สถานีอ้อมน้อย ๑ ด้วยวิธีชอทไลน์กระเช้า ตามรายงาน Thermo Scan จำนวน ๑ แผ่น ดังนี้

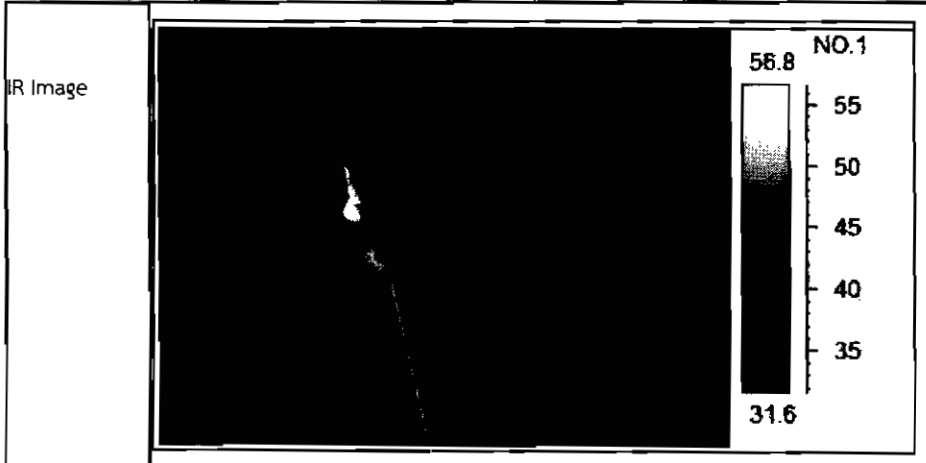
Name of Object : สถานีฯ อ้อมน้อย 4 OND OND25-01 สถานีฯ อ้อมน้อย 4

Camera info	Value
Camera type	T8
Camera serial	22T8R50066
Camera range	180.0?C
Camera range	-20.0?C
Area analysis	Value
Area01 Max	81.2 dt:41.1?C
Area02Max	40.1 dt: 0.0?C

สาเหตุ : อาร์คแดงหน้าสั้มฉัสเฟส B ด้าน F

ข้อแนะนำ : แก้ไขภายใน 1 เดือน

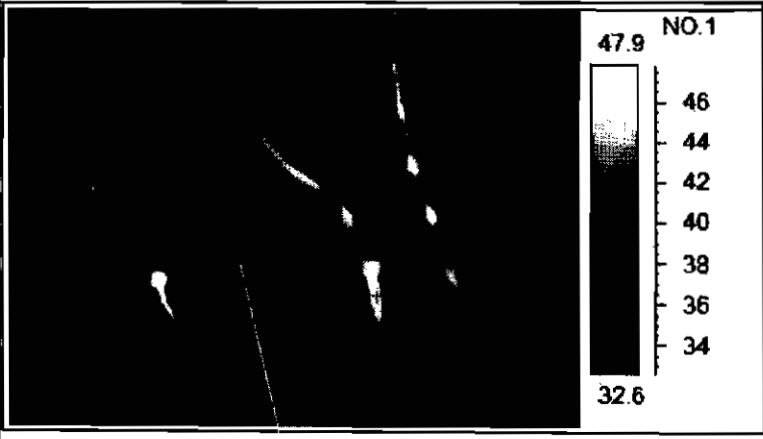
Name of Object : สถานีศาลายา SLY SLY2S-10 หน้า ม.ปรีชา

Camera info	Value
Camera type	T8
Camera serial	22T8R50066
Camera range	180.0°C
Camera range	-20.0°C
Area analysis	Value
Area01 Max	85.1 dt:46.9°C
Area02Max	38.2 dt: 0.0°C

สาเหตุ : อาร์คแดงหน้าสับหม้อไฟ B ด้าน M

ข้อแนะนำ : แก้ไขภายใน 1 เดือน
