การไฟฟ้าส่วนภูมิภาค
PROVINCIAL ELECTRICITY AUTHORITY

ด้วยการไฟฟ้า ออมน้อย จะขอตัดไฟเพื่อแก้ไขจุดร้อนบริเวณ สถานีออมน้อย ๑ และสถานีพุทธมณฑล ๒ ด้วยวิธีออนไลน์
กระเช้า ตามรายงาน Thermo Scan จำนวน ๓ แผ่น ดังนี้

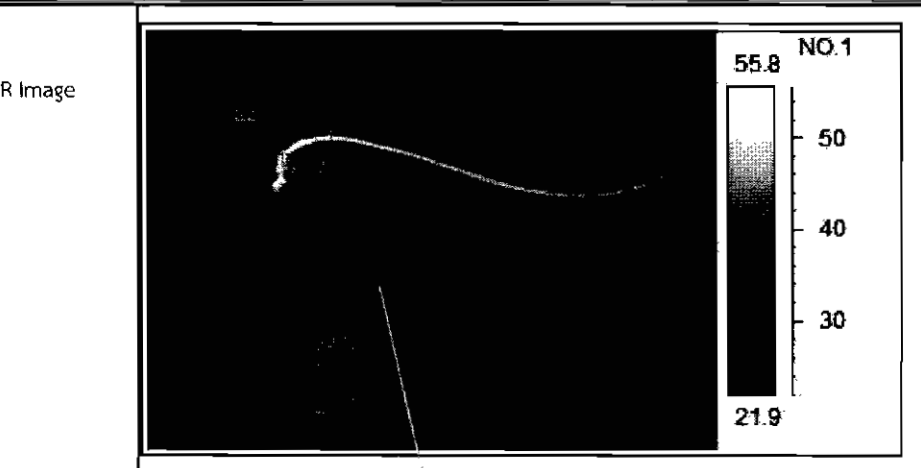
Name of Object : สถานีฯ อ้อมน้อย1 ตีสUG ONA4S-07 ตรงข้าม บ.พาณิชย์

Camera info	Value
Camera type	T8
Camera serial	22T8R50066
Camera range	180.0?C
Camera range	-20.0?C
Area analysis	Value
Area01 Max	81.3 dt:43.4?C
Area02Max	37.9 dt: 0.0?C

สาเหตุ : อาร์คแดงหน้าสัมผัสด้าน F เฟส A

ข้อเสนอแนะ : แก้ไขภายใน 30 วัน

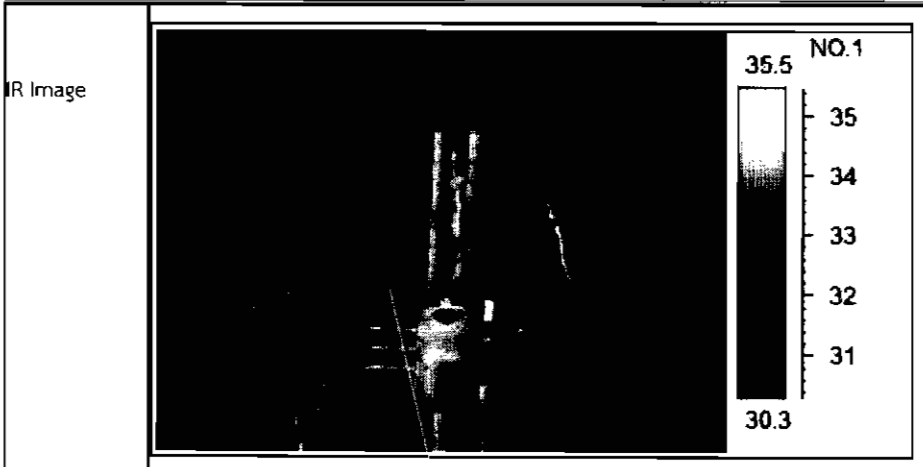
Name of Object : สถานีฯ อ้อมน้อย1 SF6 ONA4S-11 ปากซอยสุขา3

Camera info	Value
Camera type	T8
Camera serial	22T8R50066
Camera range	180.0?C
Camera range	-20.0?C
Area analysis	Value
Area01 Max	79.0 dt:44.5?C
Area02Max	34.4 dt: 0.0?C

สาเหตุ : อาร์คแดงจุดต่อเฟส A

ข้อเสนอแนะ : แก้ไขภายใน 30 วัน
